## SRRM Gemeinde Sölden

Fließgeschwindigkeit mit Überflutungstiefe  
Extremes Abflussereignis, verschlammte  
Detailkarte Ortslage Sölden

AUFTRAGNEHMER	PROJEKTNR.	101.22.097	<b>VORABZUG</b>	ANLAGE	1.2.19
LAGESYSTEM	ETRS89_UTM_32N				
HÖHENSYSTEM	DHHN2016 (m+NNH)

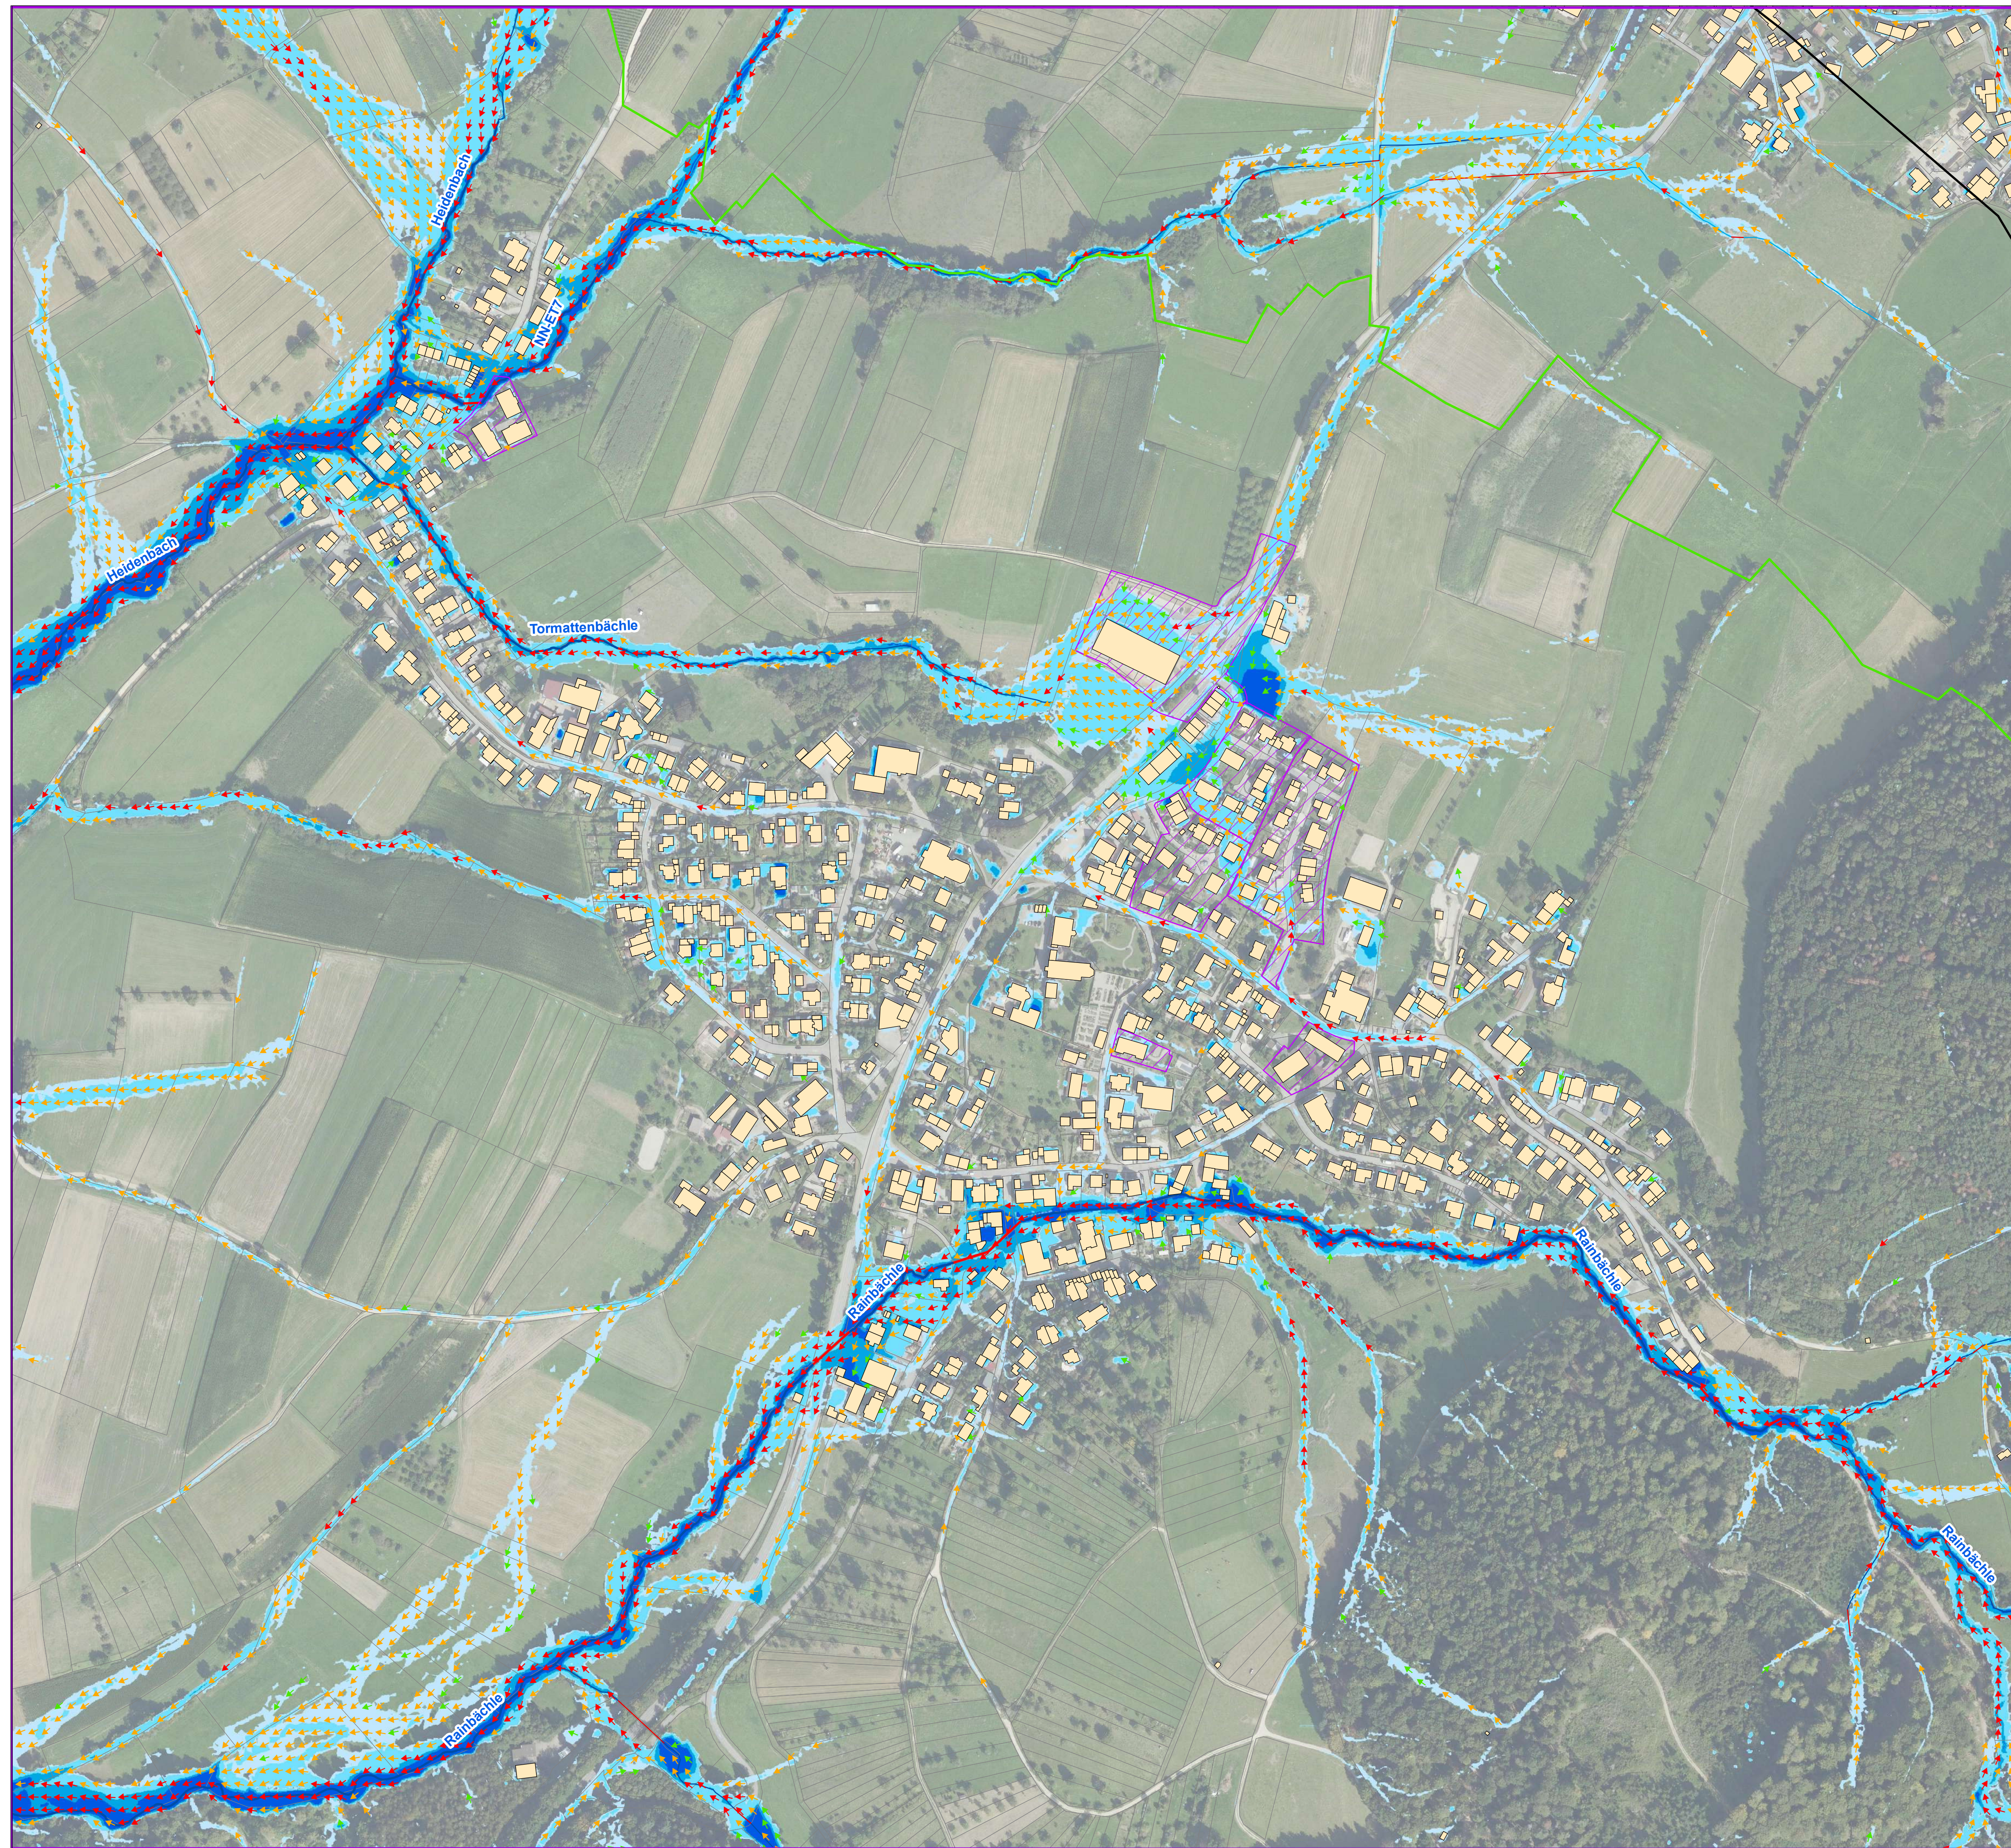
- Die Szenarien der drei Abflussereignisse können wie folgt eingeordnet werden, wobei ein extremes Abflussereignis durch ein extremes Niederschlagsereignis (128 mm in 1 Stunde) generiert wird: selten < außergewöhnlich < extrem
- Verwendete Geländehöhen entstammen der Laserscanbefliegung (aufgenommen im Zeitraum vom 11.03 - 17.03.2017 / 16.03. - 18.03.2019 / 06.12.2019 / 14.01.2020)
